# RELEVANCIA DE LAS INTERVENCIONES EN TEMPLOS DE AGUASCALIENTES: PATRIMONIO CULTURAL E IDENTIDAD RELIGIOSA

Edith Estefanía Orenday Tapia<sup>1</sup>  
Evangelina Tapia Tovar<sup>2</sup>  
Jesús Pacheco Martínez<sup>3</sup>

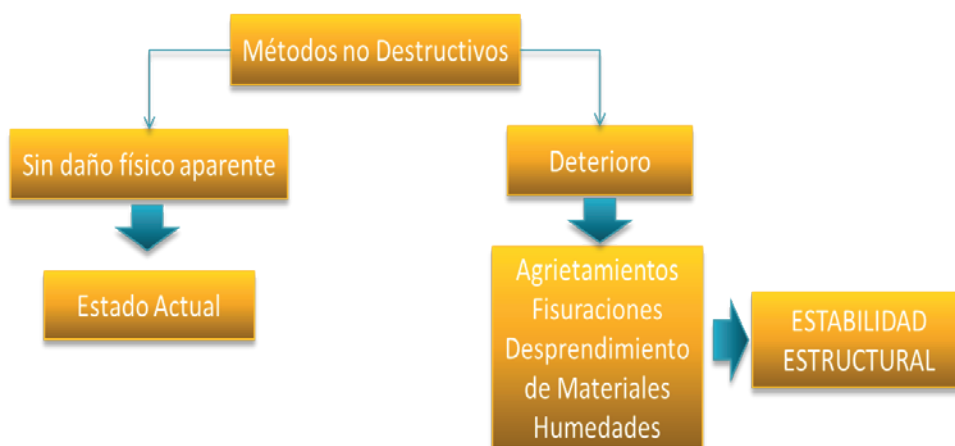
**Figura 7.** Uso de los métodos no destructivos para el análisis de las construcciones.  
Fuente: Elaboración propia.

Los métodos no destructivos, también conocidos como no invasivos (Figura 7) o *non-destructive test* (NDT), han sido utilizados para diagnosticar edificios que no poseen daño físico aparente, pero de los que sí se requiere conocer su condición estructural actual; también en aquellos en los que ya existen signos de deterioro como agrietamientos, fisuras, desprendimiento de materiales, humedades, etc., ya sea por causas naturales u otros factores, y se requiere determinar su estabilidad estructural, garantizando su preservación futura.

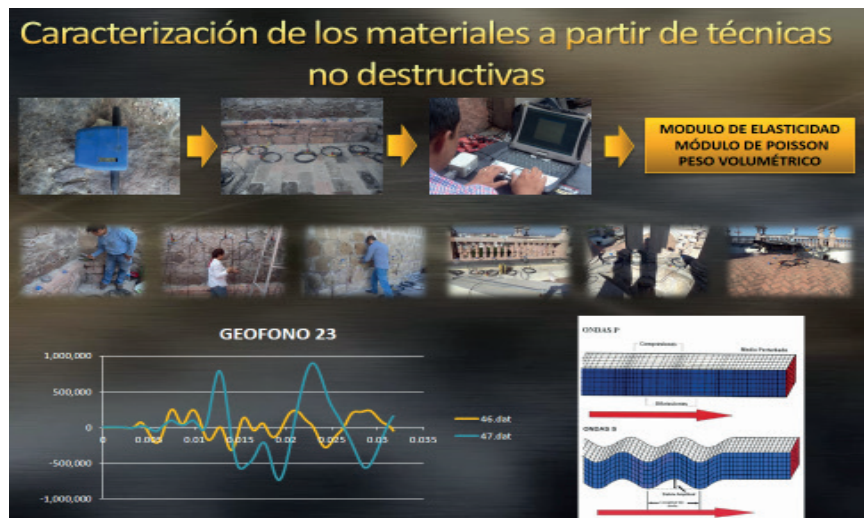
**Figura 9.** Generación y medición en campo de las ondas elásticas y su posterior análisis para la obtención de las propiedades mecánicas (módulo de elasticidad, relación de Poisson y peso volumétrico) de los seis sistemas constructivos del templo de San Antonio de Padua. Fuente: Elaboración a partir de Orenday (2016).

Orenday (2016) realizó un estudio para la determinación de las propiedades mecánicas de la mampostería a partir de un método no destructivo que utiliza el análisis de la propagación de ondas sísmicas. En la Figura 8 se observa la metodología que se utilizó, donde, con la medición de los tiempos de viaje de las ondas elásticas generadas artificialmente, se determina la velocidad de propagación de ellas (a cortante  $-P-$  y compresión  $-S-$ ), utilizando el mismo principio usado en geotecnia para obtener datos acerca de la composición del subsuelo (Sheriff y Geldart, 1991).

Una vez obtenidas las velocidades de onda (P y S), se utilizaron las ecuaciones de la teoría elástica, para obtener así, las propiedades de dicho material, tales como el Módulo de Young, el peso volumétrico y la relación de Poisson (Orenday, 2016).
