EVOLUCIÓN HISTÓRICO-ARQUITECTÓNICA DEL CONJUNTO CONVENTUAL DE SAN DIEGO A UNIVERSIDAD AUTÓNOMA DE AGUASCALIENTES, 1640-2020

José Luis García Rubalcava
Universidad Autónoma de Aguascalientes

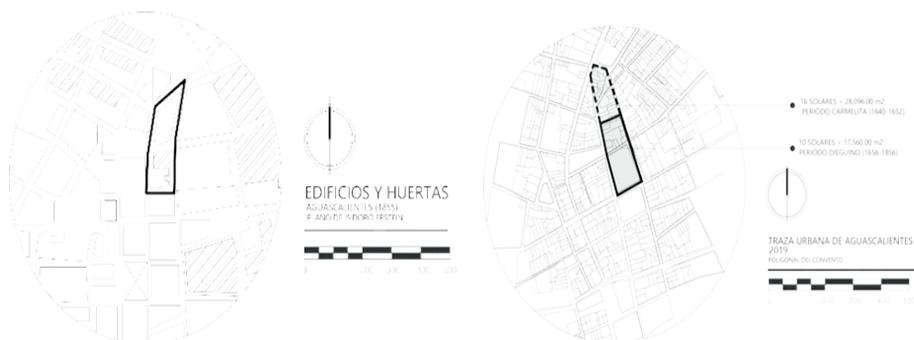
Plano 3. Análisis comparativo de la superficie de los terrenos entre el plano de Isidoro Epstein de 1855 y la traza actual, la cual corresponde a los iniciales 16 solares carmelitas y la reducción a los 10 dieguinos. Fuente: Elaboración propia.

16 16 solares corresponden a 28,096 m², que es la medida inicial del terreno asignado a la fundación, la cual posteriormente fue fragmentada a 10 solares, es decir 17,536 m² por no apearse a los votos de humildad de la orden; los restantes 6 solares (10,536 m²) fueron adquiridos por la cuñada de don Agustín Rincón, doña Leonor Caballero, cuyo producto de la compra fue empleado para las obras del convento. Para la conversión al sistema métrico decimal, se retomó la información de Manuel Carrera Stampa, “El sistema de pesos y medidas colonial,” *Memorias de la Academia Mexicana de Historia*, núm. 1 (Enero 1967): 1-37.

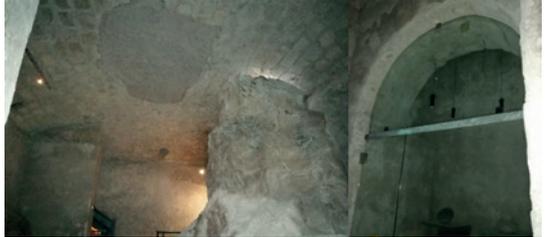
Imagen 1. Desde sus inicios, la construcción requirió de un depósito de agua o aljibe lo suficientemente grande para la vida conventual, se localizaba en el patio que daba a la Puerta de Campo, el cual fue reutilizado por los dieguinos y permaneció en uso hasta principios del siglo XX. Actualmente es la Sala del Inframundo del Museo Nacional de la Muerte. Fuente: Archivo MRSM José Luis García Rubalcava [en adelante AJLGR].

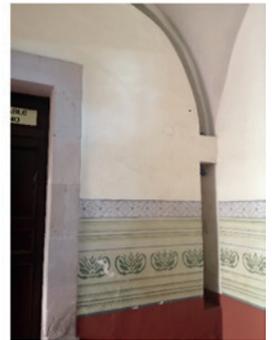
Imagen 2. Evidencias obtenidas durante el proceso de restauración del año 2000 de la existencia del portal de peregrinos, cuyos arcos exteriores e interiores permanecieron abiertos hasta la primera mitad del siglo XIX, como lo demuestra la ornamentación pictórica localizada en los anchos del muro con los que fueron tapiados, conformando diferentes salones. Fuente: AJLGR.

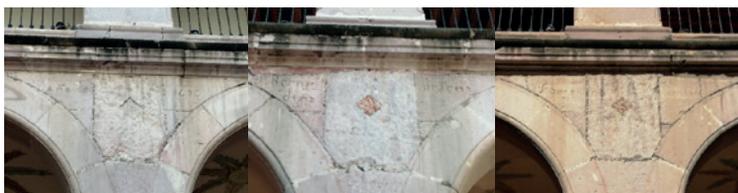
Imágenes 3, 4 y 5. Inscripciones de las enjutas del claustro bajo, fechado en 1676, San Bernardino de Siena y San Buenaventura. Fuente: AJLGR.

dos por donde se entra a la escalera. Se describe la terminación del claustro bajo que contaba con diez y seis pilares, con veinte arcos de cantera labrada de sillería³⁸.

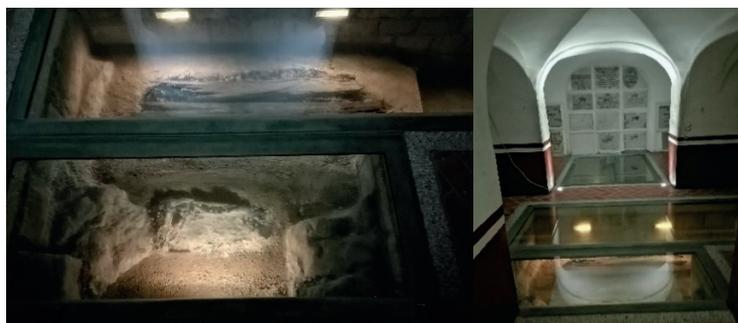
Imágenes 6 y 7. Cripta de los Patrones y Benefactores localizada bajo el presbiterio del Templo de San Diego. Fuente: AJLGR.

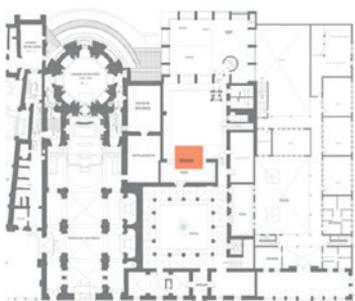
Plano 13. Acceso desde el claustro y ventana al segundo patio. Fuente: Elaboración propia.

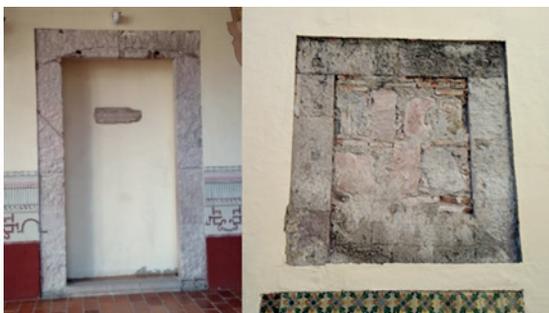
Imágenes 13 y 14. Acceso desde el claustro y ventana al segundo patio de la Sala de Profundis. Fuente: AJLGR.

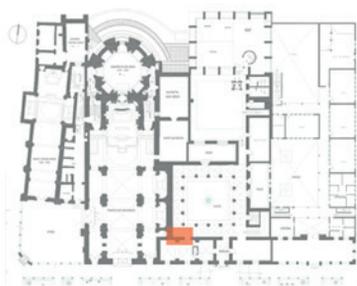
Plano 16. Puerta principal del convento desde la portería. Fuente: Elaboración propia.

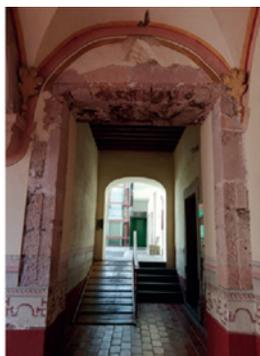
Imágenes 18 y 19. Pasillo del claustro al segundo patio, antes (1999) y después de la restauración (2000). Fuente: AJLGR.

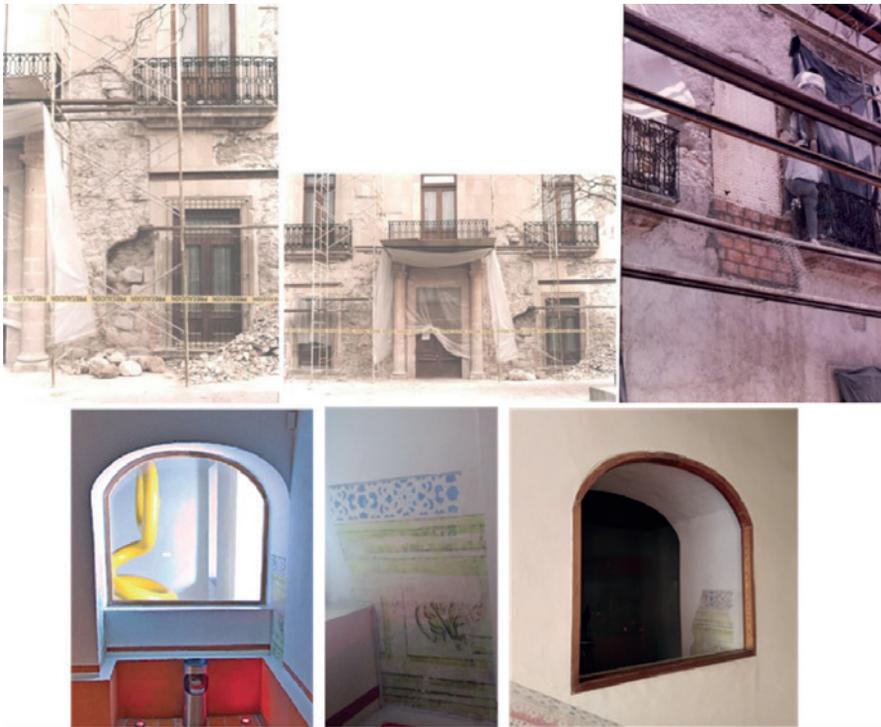
Imágenes 20, 21, 22, 23, 24 y 25. Evidencias del paso de la Escalera Magna antes de su demolición al Claustro anterior o Paso de Celdas, vigente por la ornamentación decimonónica en la primera etapa del Instituto Científico y Literario, antes de que se le diera forma a la fachada actual. Fuente: AJLGR.

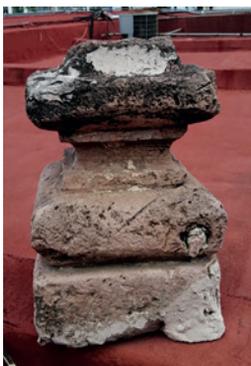
Imagen 32. La única almena que subsiste en la azotea y que se describe cuando fue terminado el claustro alto. Fuente: AJLGR.

Para 1702 se colocó piso de ladrillo en gran parte del convento, se construyó la escalera que comunicaba la cocina con el paso a las celdas, cuyo enmarcamiento y derrame subsiste al interior como nicho y al exterior como un arco. Al convento se le renovó la pintura y, a falta de vidrios, los “encerados” en todo el convento y la iglesia, dotándosele al refectorio de tres lavabos para la limpieza de los religiosos. Para 1710 se da comienzo a la construcción del claustro alto, el cual se compone “en las cuatro esquinas [por] una almena en cada una, [al igual que de] cuatro almenas de mampostería todas pintadas de colorado y blanco”⁴⁸.

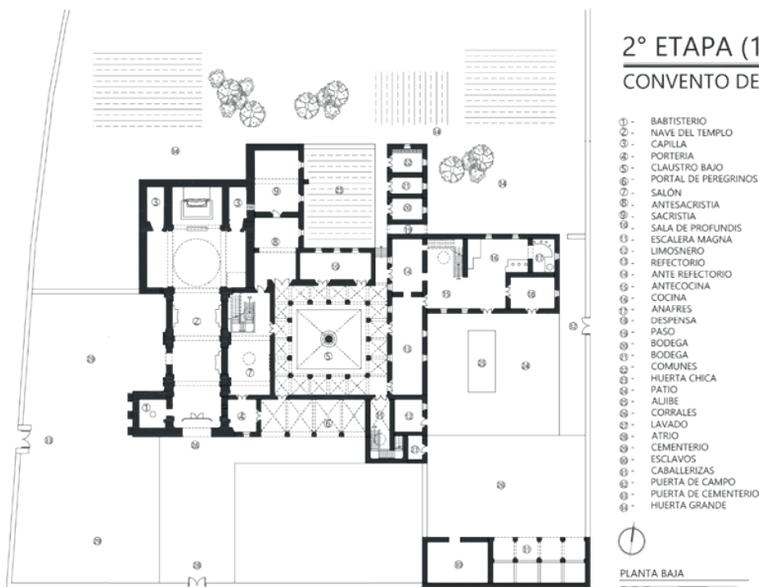
- ① - BARTISTERIO
- ② - NAVE DEL TEMPLO
- ③ - CAPILLA
- ④ - PORTERIA
- ⑤ - CLAUSTRO BAJO
- ⑥ - PORTAL DE PEREGRINOS
- ⑦ - SALON
- ⑧ - ANTESACRISTIA
- ⑨ - SACRISTIA
- ⑩ - SALA DE PROFUNDIS
- ⑪ - ESCALERA MAGNA
- ⑫ - LIMOSNERO
- ⑬ - REFECTORIO
- ⑭ - ANTE REFECTORIO
- ⑮ - ANTECOCINA
- ⑯ - COCINA
- ⑰ - ANAFRES
- ⑱ - DESPENSA
- ⑲ - PASO
- ⑳ - BODEGA
- ㉑ - BODEGA
- ㉒ - COMUNES
- ㉓ - HUERTA CHICA
- ㉔ - PATIO
- ㉕ - ALIBE
- ㉖ - CORRALES
- ㉗ - LAVADO
- ㉘ - ATRIO
- ㉙ - CEMENTERIO
- ㉚ - ESCLAVOS
- ㉛ - CABALLERIZAS
- ㉜ - PUERTA DE CAMPIO
- ㉝ - HUERTA GRANDE

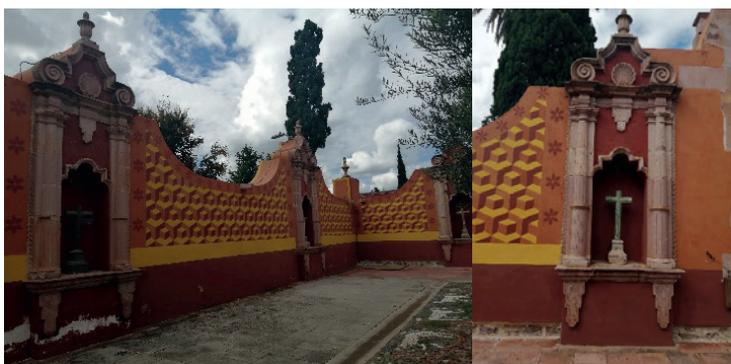
Imágenes 39 y 40. Convento Franciscano de Propaganda Fide en Guadalupe, Zacatecas, contemporáneo a la Tercera Etapa del Convento de San Diego es un buen ejemplo de lo que debió ser la barda conventual con los arcos invertidos o “medias lunas”, así como las Estaciones del Vía Crucis en la barda del Cementerio. Fuente: AJLGR.

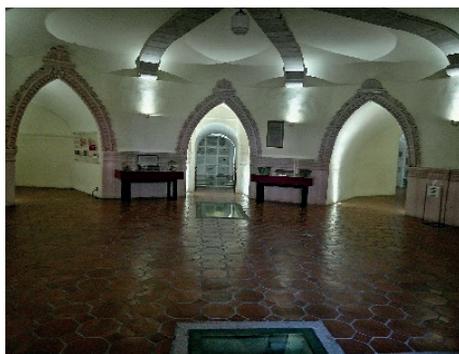
Imagen 41. Bóvedas “nuevas” de las catacumbas con su comunicación hacia las criptas de los patronos y benefactores. Así como al de los frailes. Podemos decir que corresponden al sótano del Camarín o al inframundo en los niveles iconográficos marianos de este edificio. Fuente: AJLGR.

Otra característica del convento es la comunicación que aún existe entre las catacumbas con la ante sacristía del templo de la Tercera Orden y con la propia de San Diego, las cuales recibieron la bendición en 1778; también se les conoció como las “Catacumbas o Bóvedas Nuevas”, las cuales por su diseño debieron de haber sido construidas siguiendo el proyecto del Camarín realizado por el maestro alarife Nicolás de Santiago Medina⁸⁰. Se continuó haciendo modificaciones para el embellecimiento del cementerio, ya que ahora se podía acceder a través de él, tanto a los dos templos y al atrio, por una de sus esquinas.

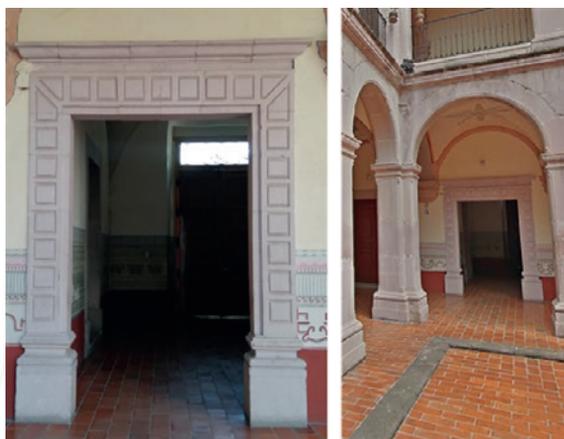
Imágenes 42 y 43. Reconstrucción de la portada estilo barroco tableteado, que fue demolido en la segunda mitad del siglo XX para construir en su lugar un arco; actualmente corresponde al acceso del Edificio Coronel Gómez Portugal. Afortunadamente encontramos evidencia de su cimentación y gracias a la foto de la Orquesta Sinfónica de Aguascalientes de fines del siglo XIX, fue posible su reconstrucción. Esta puerta daba a las capillas que se construyeron en las dos primeras crujiás del Portal de Peregrinos, cuya continuidad fue cerrada para aprovecharlas y subdividirlas como salones. Por ello dejamos la evidencia mediante hendiduras en el zaguán.

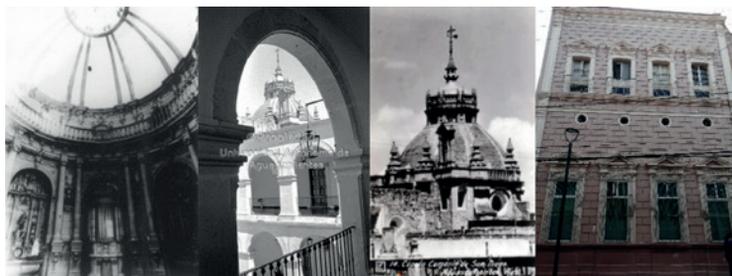
Imágenes 45, 46, 47 y 48. Interior y exterior del Camarín de la Virgen y anexo conventual al templo de la Tercera Orden. Fuente: Archivo UAA y AJLGR.

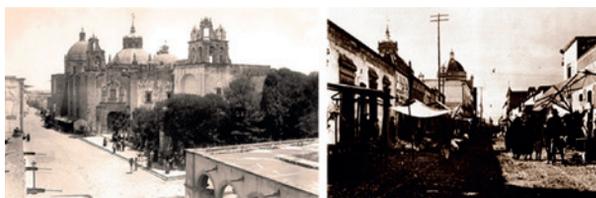
Imágenes 49 y 50. Diversas vistas del conjunto conventual con la cúpula del Camarín y construcciones a fines del siglo XIX del anexo de Tercera Orden. Fuente: AHEA.

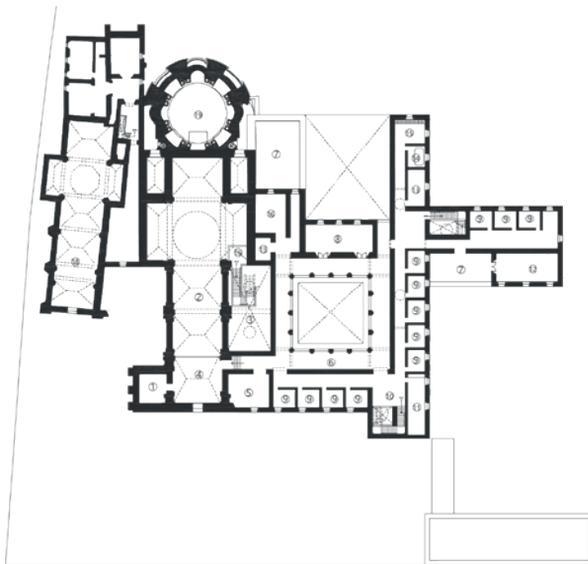
- ① - BODEGA
- ② - NAVE DEL TEMPLO
- ③ - SALÓN
- ④ - CORO
- ⑤ - OFICINA
- ⑥ - CLAUSTRO ALTO
- ⑦ - AZOTEA
- ⑧ - BIBLIOTECA
- ⑨ - CELDA (2.5x3.5m)
- ⑩ - ESCALERA MAGNA
- ⑪ - CELDA PROVINCIAL
- ⑫ - HERMANOS LEGOS
- ⑬ - ROPERIA
- ⑭ - ASEO
- ⑮ - COMUNES
- ⑯ - TRIBUNA
- ⑰ - HERMANOS DONADOS
- ⑱ - NAVE DEL TEMPLO DE TERCERA ORDEN
- ⑲ - CAMARÍN DE SAN DIEGO

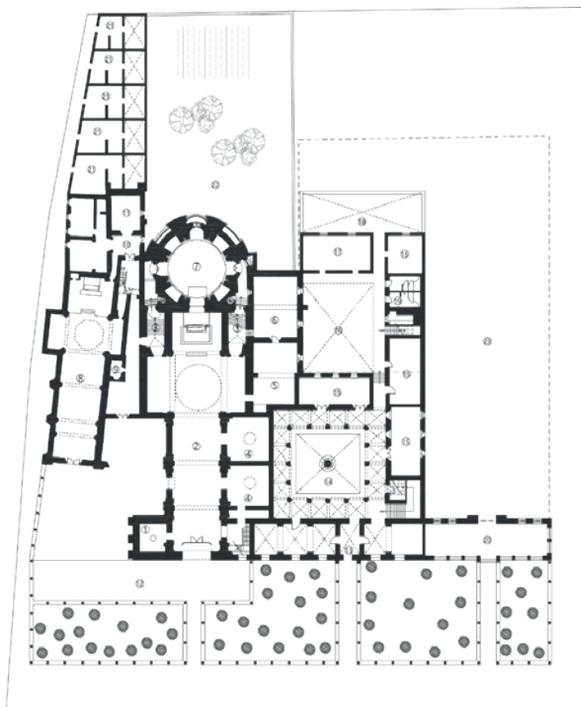
- 1 - BAPTISTERIO
- 2 - TEMPLO DE SAN DIEGO
- 3 - PASO AL CAMARIN
- 4 - CAPILLA
- 5 - ANTE SACRISTÍA DE SAN DIEGO
- 6 - SACRISTÍA DE SAN DIEGO
- 7 - CAMARIN DE SAN DIEGO
- 8 - TEMPLO DE TERCERA ORDEN
- 9 - OFICINAS
- 10 - ANTESACRISTÍA DE TERCERA ORDEN
- 11 - SACRISTÍA DE TERCERA ORDEN
- 12 - ATRIO
- 13 - ACCESO AL INSTITUTO
- 14 - PRIMER PATIO
- 15 - AULAS
- 16 - SEGUNDO PATIO
- 17 - GIMNASIO
- 18 - TERCER PATIO
- 19 - SANITARIOS
- 20 - PÓRTECO DEL PRIMER TEATRO MORELOS Y CUARTEL DE POLICIA
- 21 - CASAS DE LOS FRANCISCANOS
- 22 - HUERTA
- 23 - HUERTAS DEL CONVENTO QUE SE CEDIERON PARA LA CONSTRUCCIÓN DEL TEATRO

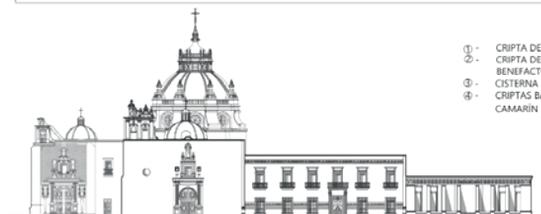
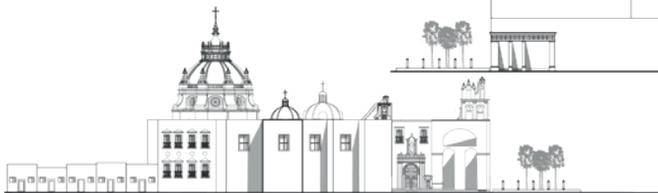
Plano 31. Instituto Científico y Literario a Instituto de Ciencias del Estado
 1857-1888. Fuente: Elaboración propia.

FACHADA PRINCIPAL

FACHADA PONIENTE

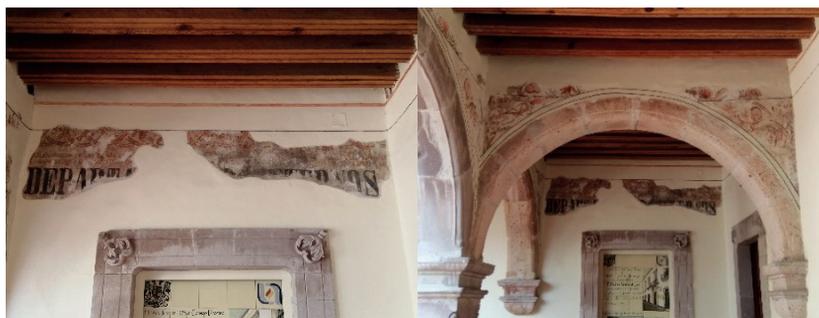
Imágenes 51 y 52. El paso del claustro al segundo patio marca el área que en su tiempo ocuparían los alumnos internos, tal como lo muestra la evidencia del letrero encontrado durante los trabajos de restauración en el año 2001. Fuente: AJLGR.

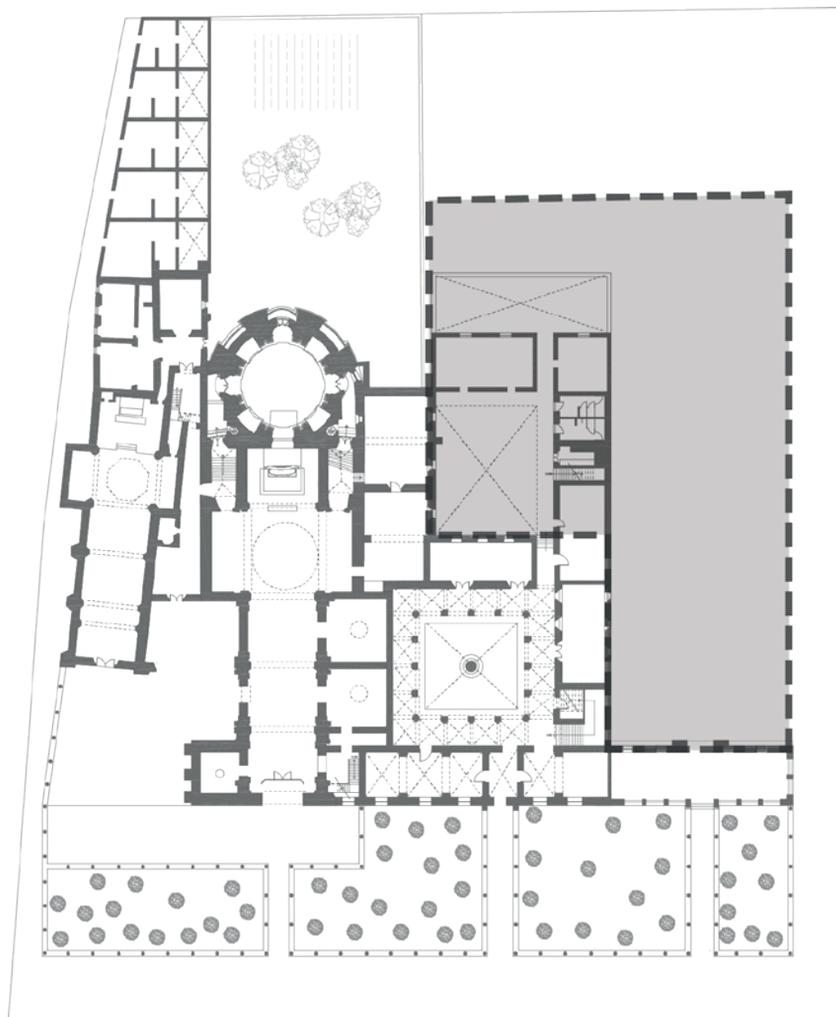
Plano 33. Ubicación del terreno correspondiente a la huerta del ex convento que ocuparía el primer teatro de la ciudad, mismo que se cedió al Instituto Científico y Literario. Fuente: Elaboración propia.

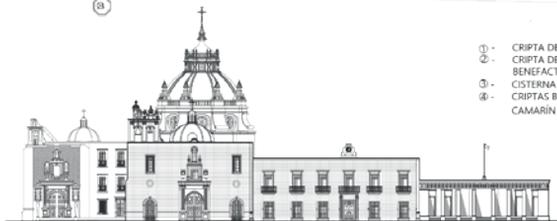
FACHADA PRINCIPAL

Plano 43. Escuela Preparatoria (1926-1941). Fuente: Elaboración propia.

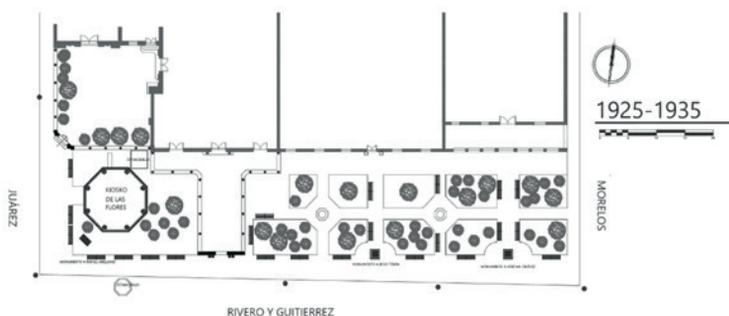
Plano 45. Etapa de los jardines de San Diego y del estudiante (1925-1935).

En este periodo, a la fachada del Templo de San Diego se le restituyó el aplanado y la pintura al temple a la cal al sustituirse la cornisa de ladrillo por una de cantera; posteriormente se le pintaron sillares, aparentando que son de piedra para integrarse al conjunto de la fachada de la Escuela Preparatoria 1916-1929, a la cual se le pintaron igualmente sillares. Por su parte, la anterior Inspección General de Policía fue desalojada del Edificio “19 de Junio,” y a partir del 25 de febrero de 1933 fue ocupada por la Escuela “Melquiades Moreno” la cual permanecerá en ese lugar hasta 1968. Por ello, el pórtico fue cubierto con ventanales entre las pilastras de cantera, construyéndoseles un antepecho para su soporte y se cambiaron los remates que flanquean el asta bandera.

En cuanto a las plazas y jardines, en 1927 aparecieron en el muro atrial tableros con bocel de aplanados cambiando los remates de los pilones y la herrería. En el interior del atrio de la Tercera Orden colocaron árboles y un estanquillo bajo la acera a un costado del arco del templo de San Diego. El acceso a los edificios se hizo con andadores en forma de semicírculos eliminando con ello los enrejados en los monumentos. A un costado del “Kiosco de las Flores” apareció un estanquillo más. En una primera etapa se mantuvo el empedrado en los andadores en torno a las fuentes y en los accesos, al igual que las bancas de madera con soporte de fierro fundido; las cuales fueron sustituidas posteriormente por otras del mismo material. El empedrado fue eliminado y sustituido por el concreto junto a la pavimentación de la tercera calle de Juárez y Pedro Parga, y apareció el alumbrado público con arbotantes de concreto vaciado.

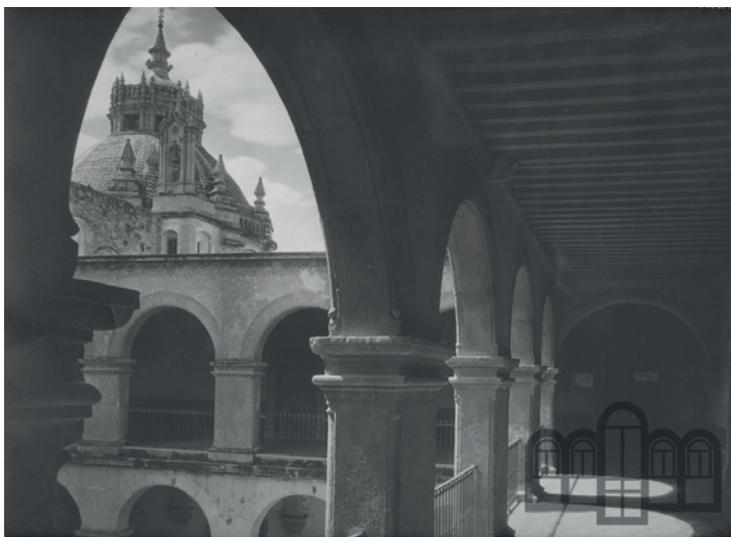
Imagen 84. Claustro del Instituto de Ciencias con su viguería original antes de la sustitución de la misma por rieles y bóveda de ladrillo. Fuente: AHEA.

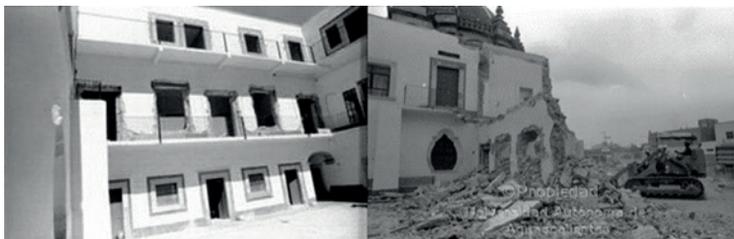
Imágenes 97 y 98. Demolición de los tres niveles de aulas del segundo y tercer patio. Fuente: Fototeca UAA.

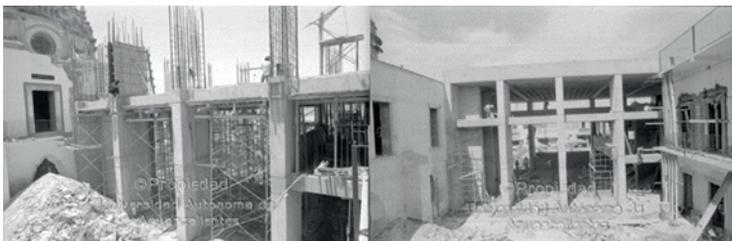
Imágenes 101 y 102. Construcción del Edificio Polivalente. Fuente: Fototeca UAA.

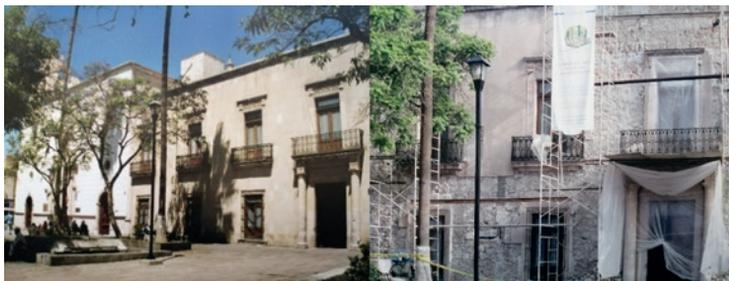
Imágenes 117 y 118. Fachada antes de la intervención y durante el proceso.
Fuente: AJLGR.

Se comenzó en la fachada por eliminar la chapa de cantera ya que los enmarcamientos del mismo material antes realizados, quedaron hundidos perdiéndose en la fachada, por lo que en los trabajos de restauración se optó por quitar el recubrimiento adosado y recuperar la fachada como la dejó el gobernador Esteban Ávila Mier en 1862, a la par de encontrar datos del periodo conventual.

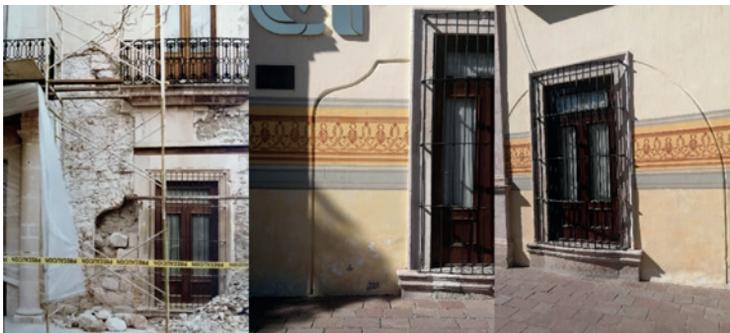
Imágenes 119, 120 y 121. Detección del acceso de la “Escalera Magna” dieguina hacia la planta alta y la hendidura que se dejó en fachada como evidencia al igual que uno de los arcos del Portal de Peregrinos.
Fuente: AJLGR.

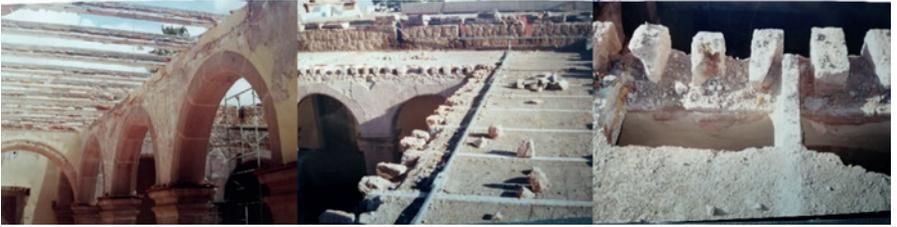
Imágenes 122, 123 y 124. Eliminación de rieles metálicos y bóveda de ladrillo, lo que permitió encontrar los huecos originales de las vigas o “mechinales”, obteniendo su dimensión para volverlas a restituir.

Fuente: AJLGR

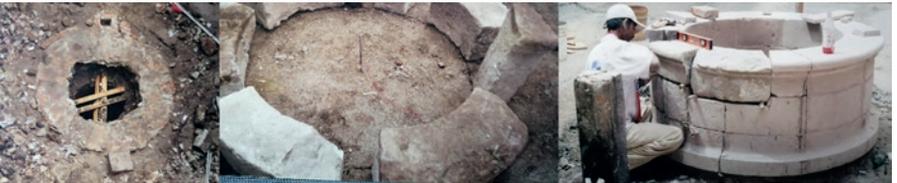
Imágenes 125, 126 y 127. Localización del brocal del pozo, recuperación de piezas y restitución de las faltantes para completarlo.

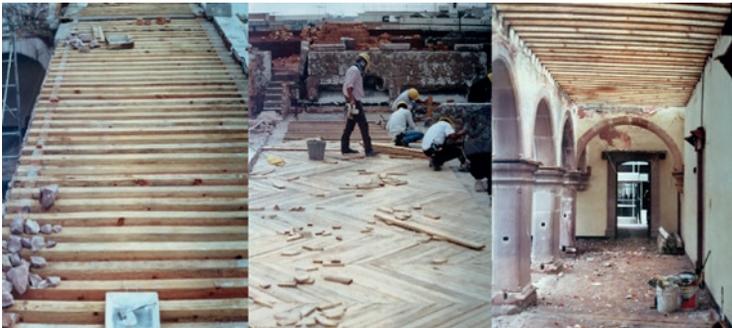
Imágenes 128 129 y 130. Colocación de vigería de madera y duela en azotea de la planta alta. Fuente: AJLGR.

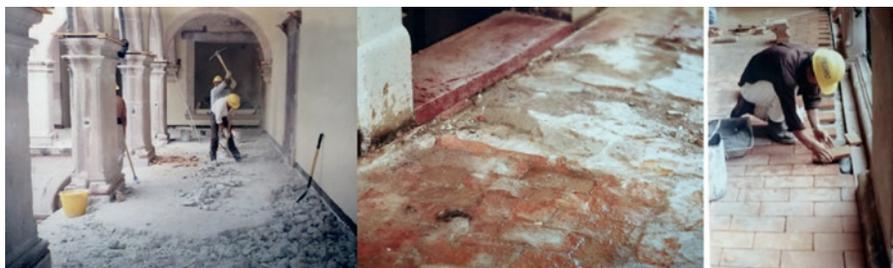
Imágenes 131, 132 y 133. Eliminación de pisos de mosaico de cemento, localización del piso original y restitución de la baldosa de barro.

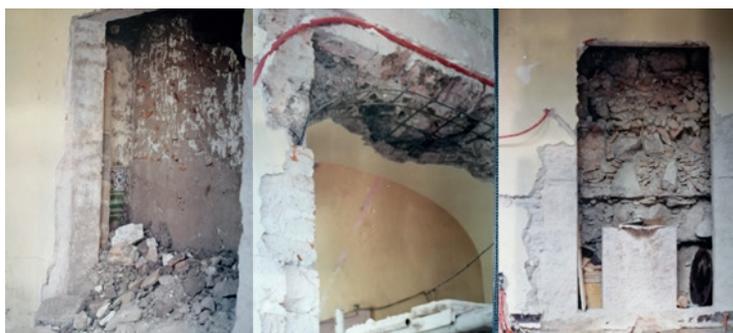
Imágenes 134, 135 y 136. Localización de enmarcamientos desbastados, tapiados y modificados. Fuente: AJLGR.

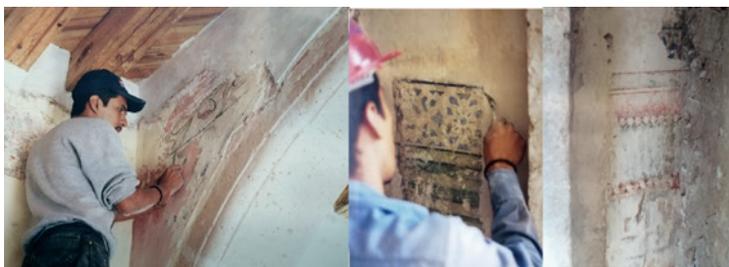
Imágenes 140, 141 y 142. Localización y restauración de pintura mural del siglo XVII, guardapolvos del siglo XVIII y XIX. Fuente: AJLGR.
